*Schimmelbefall in Altbauten – Was kann getan werden, wenn ältere Mehrfamilienhäuser unter wiederkehrendem Schimmelbefall leiden, eine Totalsanierung für die Eigentümer aber keine Lösung darstellt? Ein Beispiel aus der Praxis.*

## Schimmelfrei dank energetischer Teilsanierung

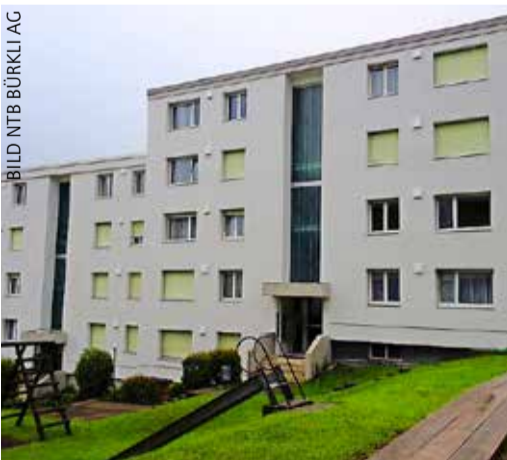
Sanierte Fassade mit Lüfterauslässen.

Die Ausführung erfolgte mit achtzehn Zentimeter dicken HAGA-Biokorit-Dämmplatten (Kork gebacken) und mineralischem Dickschichtputz. Dieser Aufbau lässt Dampfdiffusion weiter zu (die Mauern «atmen» wie zuvor), ist sehr massiv und auf natürliche Weise resistent gegen Algen- und Schimmelbefall der schattigen Fassaden. Auch die Keller- und Garagendecken, die nachweislich den höchsten Energieverlust und kritische Wärmebrücken in den Erdgeschoss-Wohnungen verursachten, wurden zur Dämmung eingeplant. Diese Dämmung wurde auf konventionelle Weise mit Mineralwoll-Dämmplatten ausgeführt. Auf die aufwendige und teure Dämmung der gutbesonnten Südseite und den dafür notwendigen Rück- und Neubau der Balkone wurde verzichtet.

Als wichtige Begleitmassnahme wurde nach einer Möglichkeit gesucht, einen automatischen und kontrollierten Luftfeuchtigkeits-Abbau in allen Wohnungen zu erreichen. Die Lösung fand sich in einem einfachen und kostengünstigen System mit je zwei korrespondierenden Einzellüftern (Leistung je 2,5 W) pro Wohnung.
