# Schimmelspürhunde im Einsatz

## Grundlagen, Einsatzmöglichkeiten, Grenzen

Die Autorin  
Claudia Meyer  
Sachverständige  
Schimmelpilz-  
sanierung  
Herrischried

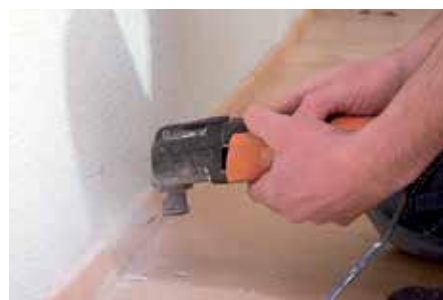
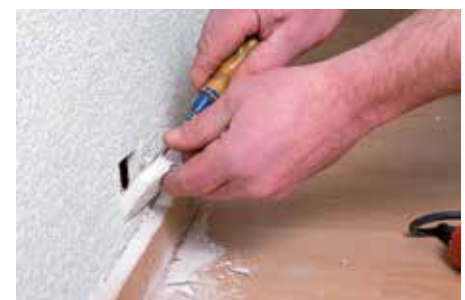
Abb. 2+3: nach erfolgter Anzeige wird eine Bauteilöffnung durchgeführt

Aufgrund der Begehung mit dem Spürhund wurde im Schlafzimmer (Dachgeschoss) eine Bauteilöffnung im Kniestock durchgeführt und Materialproben entnommen. Die Analyse des Labors ergab *Strachybotrus spp.* Ursache waren mehrere defekte Ziegel, dadurch entstand eine stetige Bewässerung der Holzständerkonstruktion, die an der Oberfläche nicht sichtbar war. Der Kauf kam nicht zustande.

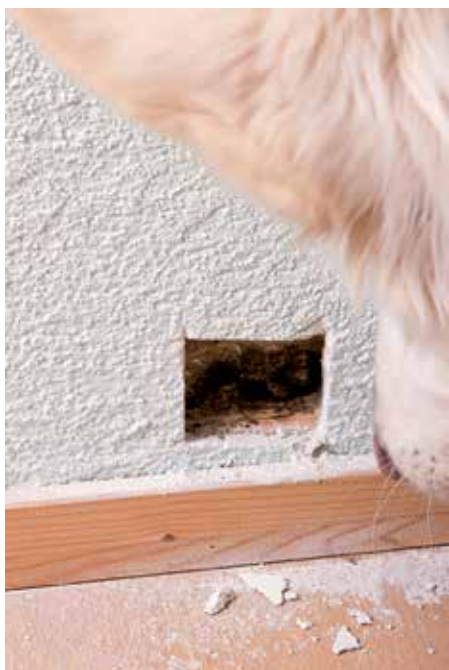
Abb. 4: Schimmelpilzbefall hinter Gipskarton

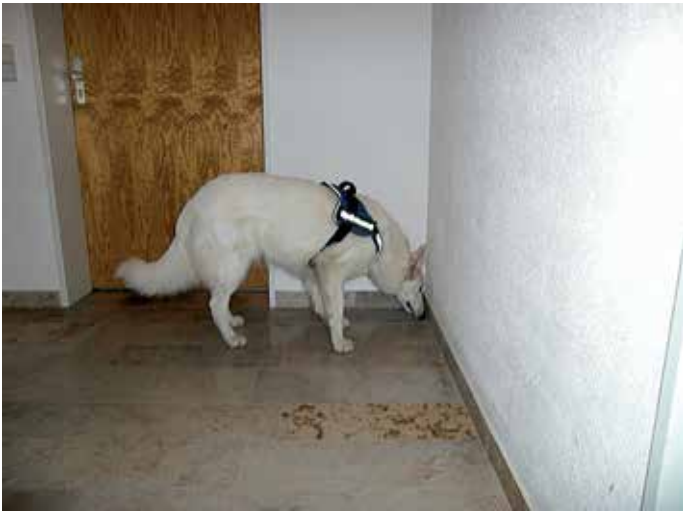
**Abb. 7:**  
Die Hündin zeigt verstärktes Anzeigeverhalten in der linken Ecke des Bodens und an der Wohnungstüre

Der Spürhund zeigte ein leichtes Markierungsverhalten in den Dachgeschosswohnungen. In den übrigen Wohnungen und im Treppenhaus erfolgte keine Anzeige. Im Erdgeschoss zeigte der Spürhund ein starkes Markierungsverhalten im Hausflur zwischen Heizraum und der verschlossenen Wohnung. Der Spürhund zeigte in einer Ecke am Boden an und an der Wohnungstüre.

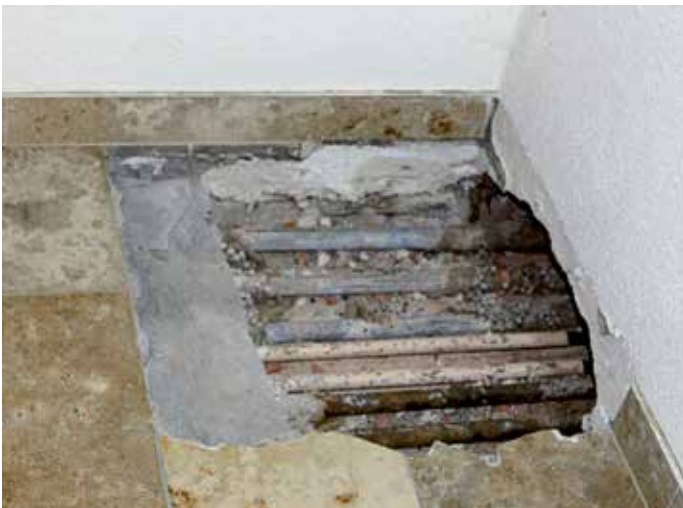
**Abb. 8:** korrodierte Heizungsrohre im Estrich, vom Spürhund angezeigt

Die Bauteilöffnung erfolgte im Hausflur in der Ecke am Boden, an der bereits der Spürhund angezeigt hat. Zum Vorschein kamen stark korrodierte Heizungsrohre, die Ummantelung der Heizungsrohre sowie der Estrich unter den Fliesen waren nass. Die Heizungsrohre führten im Estrich in die angrenzende Wohnung. Nach Entfernen eines Schuhschranks im Eingangsbereich der Wohnung war ein starker Schimmelpilzbefall der Innenwand sichtbar.

Die Heizungsrohre führten im Estrich vom Hausflur durch den Wohnungsflur (unterhalb des Schuhschranks) bis ins angrenzende Bad. Sie waren durchgehend korrodiert und mussten bis zum Heizkörper im Badezimmer ausgetauscht werden. Da die Ursache festgestellt wur-

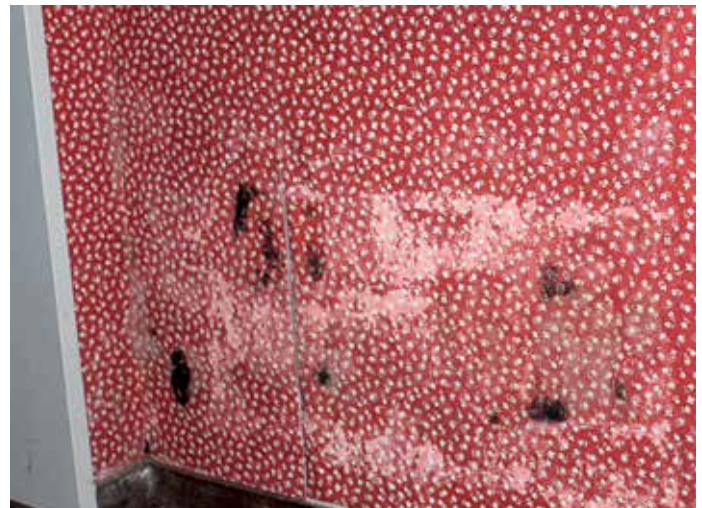
**Abb. 9:** Schimmelpilzbefall an der gegenüberliegenden Innenwand (in der Wohnung) hinter dem Schuhschrank
